Siuntion kunta

Campus asemakaava

Taajama- ja maisemakuvallinen tarkastelu

18.1.2019

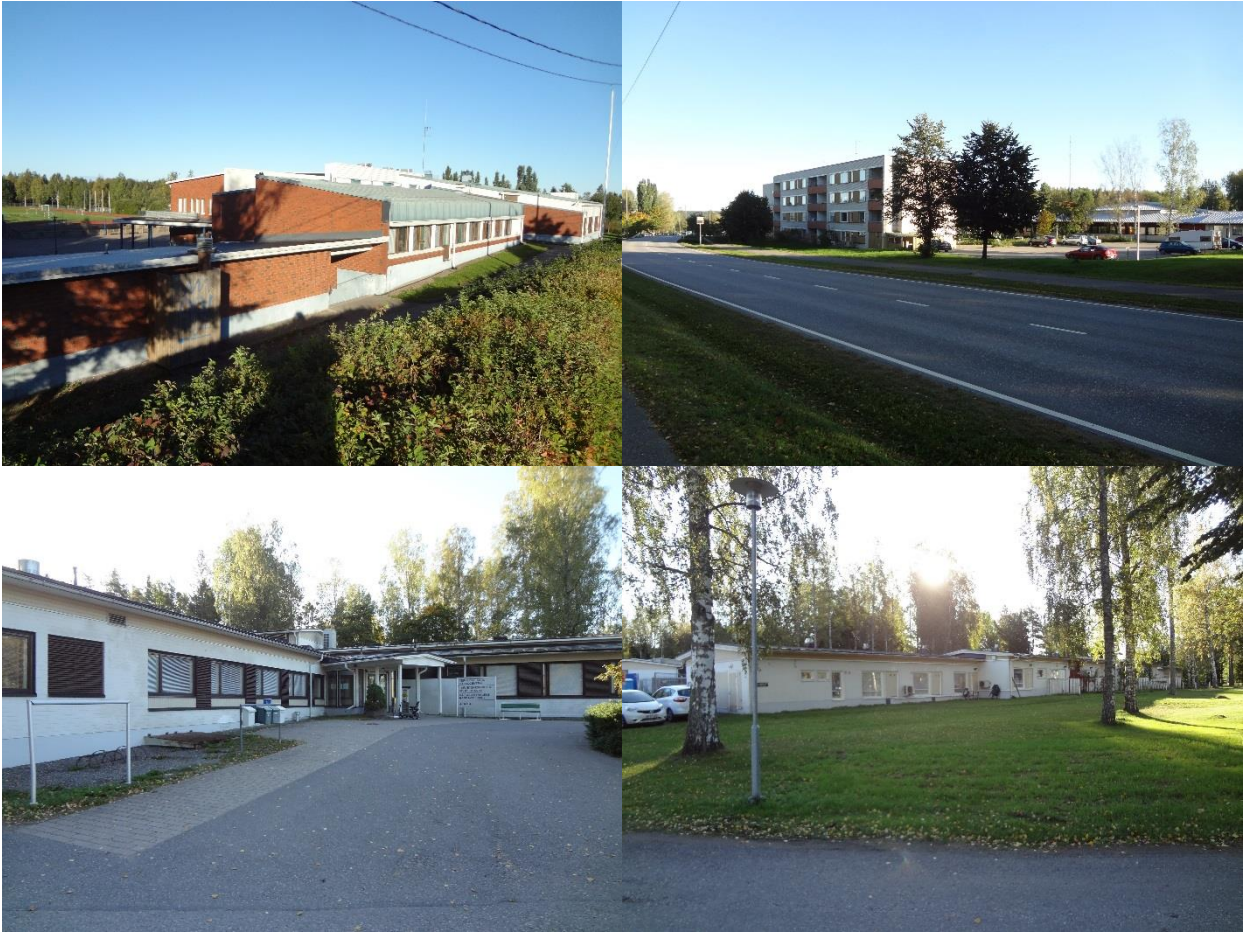
Kuvat: Alueen rakennuskantaa: 1. Aleksis Kiven koulu, 2. kerrostalot ja taustalla Sjundeå Svenska Skolan, 3. terveyskeskus sekä 4. palveluasuinrakennus.

Rakennukset ovat pääosin matalia, 1-2 -kerroksisia. Korkeimmat rakennukset ovat kaksi 4-kerroksista kerrostaloa alueen keskiosassa. Rakennukset ovat ilmeeltään yhtenäisiä, julkisivuissa on käytetty punaista tai vaaleaa tiiltä ja vaaleaa rappausta. Kattomuoto on pääosin loiva harjakatto, kerrostaloissa tasakatto.

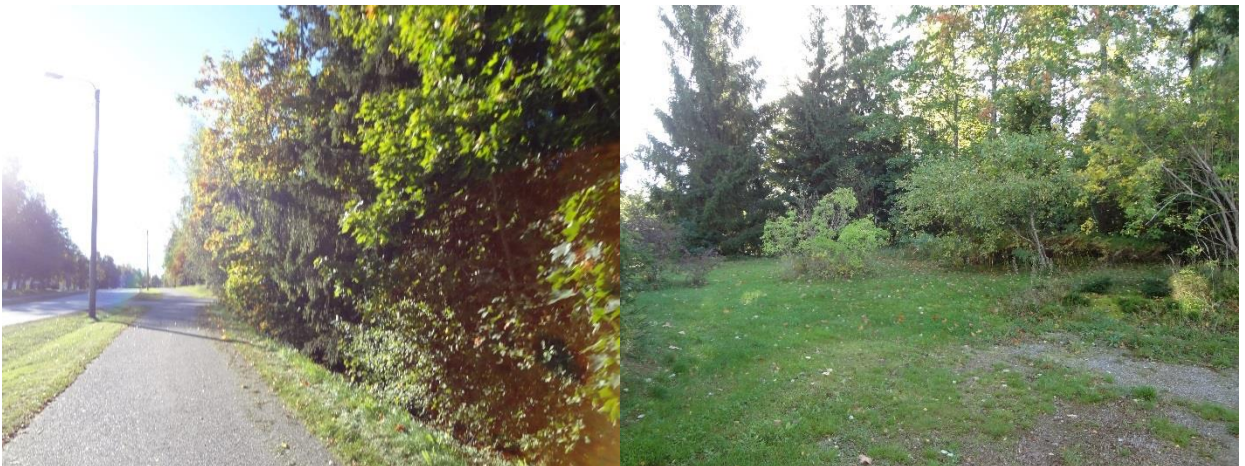
Kuvat: Vasemmalla näkymä pohjoisesta Siuntiontien varrelta sekä oikealla Fanjunkarsin pohjoispuolella olevan rakennuksen pihasta kohti Fanjunkarsia. Tästä suunnasta tarkasteltuna puusto muodostaa riittävän suojan.

Rakennusta ympäröivä puusto koostuu lähinnä lehtipuista. Pihapiirissä sekä alueen pohjoispuolella on joitakin havupuita. Kesäaikaan puusto muodostaa varsin vehreän suojan rakennuksen ympärille. Siuntiontieltä rakennus on nähtävissä vain saavuttaessa etelästä. Pohjoisesta puusto peittää rakennuksen näkyvistä. Pohjoisessa sijaitsee myös pieni mäennyppylä, jonka jälkeen maasto viettee luoteeseen kohti urheilukenttää ja koulurakennusta. Mäen korkeimmalta kohdalta on suhteellinen korkeusero koulun pihalle ja urheilukentälle noin 10 metriä.

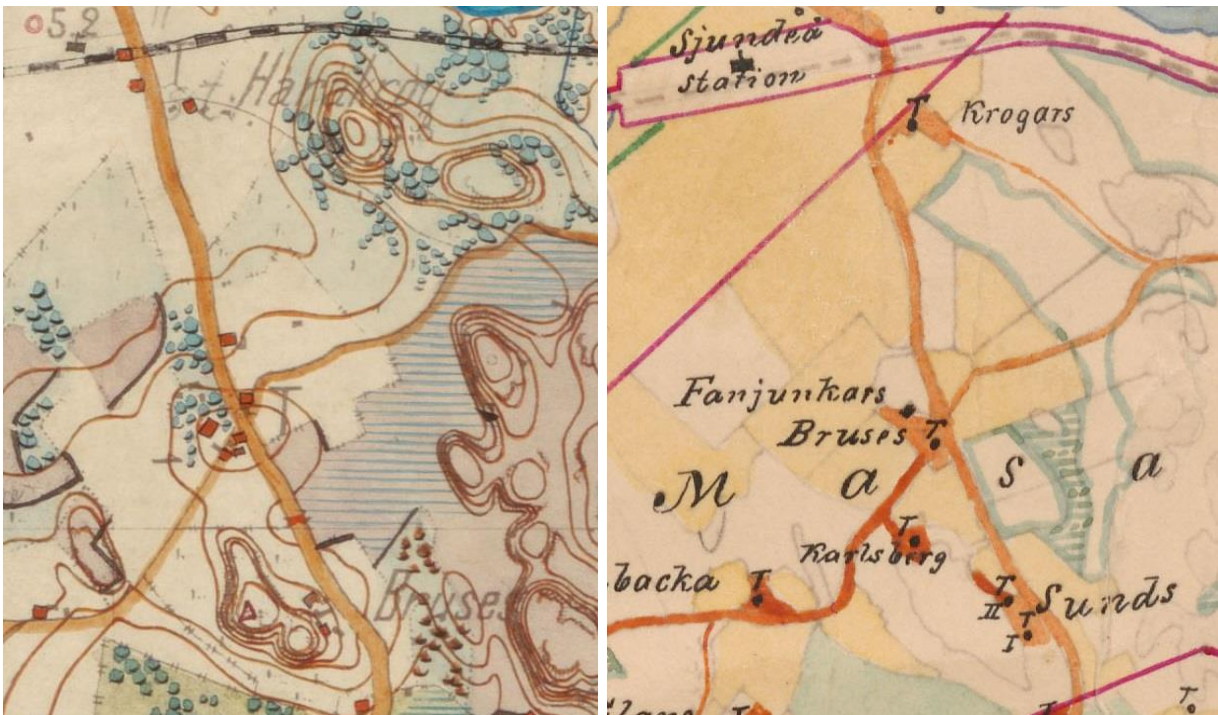
Kuvat: Vasemmalla ote senaatinkartastosta vuodelta 1872. Siuntiontien varrella on vain muutamia rakennuksia. Oikealla pitäjänkartta 1915. Lähde Kansallisarkisto, Digitaaliarkisto.

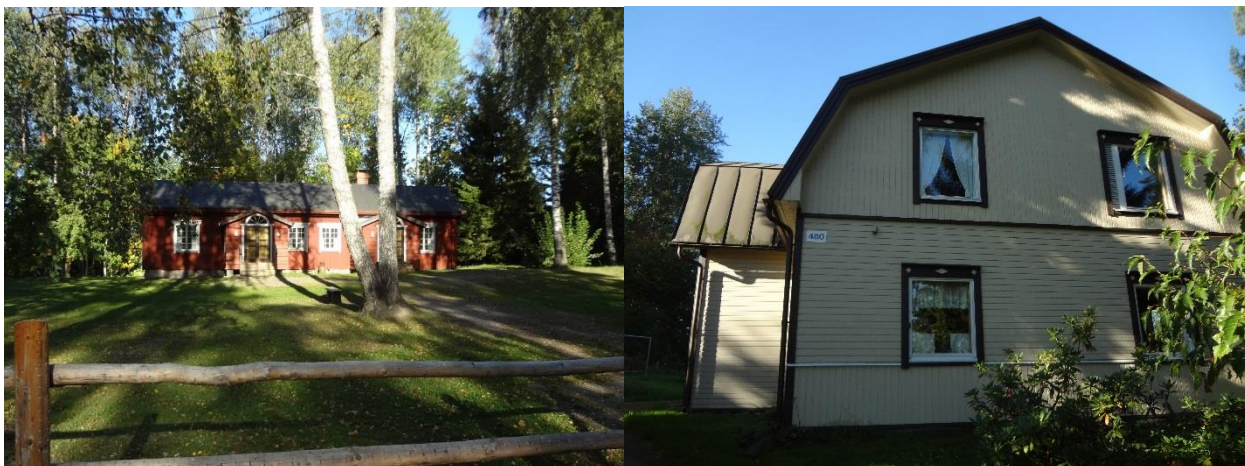
Kuvat: Fanjunkarsin torppa sekä aumakattoinen asuinrakennus 1920-luvulta.

Fanjunkars on suojeltu vuonna 1993 hyväksytyssä Siuntion keskustan osayleiskaavassa (kohde sr-9). Fanjunkarsissa oli sali, kaksi kamaria, keittiö ja kaksi eteistä. Ympäriällä oli peltoa sekä puutarha.

Osayleiskaavassa on merkitty myös sen pohjoispuolella sijaitseva, 1920 rakennettu aumakattoinen, nykyisin tyhjiällä oleva asuinrakennus (kohde sr-94). Kuva sivulla 7.
